## **Posudek stavu stavby**

### **" Oprava požární nádrže v obci Haškovcova Lhota "**

## 1. Předmět díla

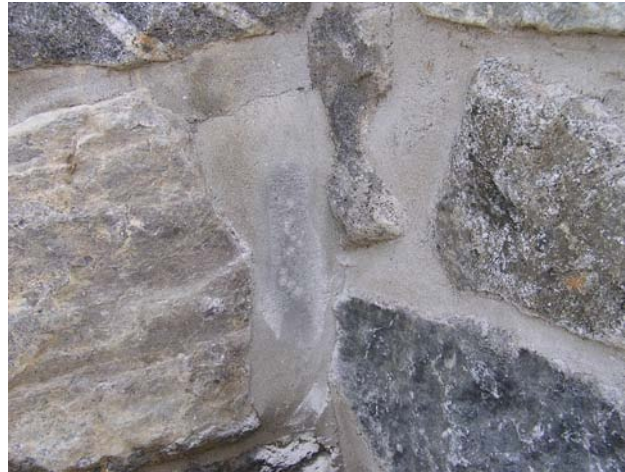
*Na zkoumané konstrukci jsou místy použité kameny menší než 150 mm a šířka spár je až více jak 100 mm. Na několika místech se stýkají v jednom místě čtyři spáry.*

Na obrázku vpravo je příklad široké spáry.

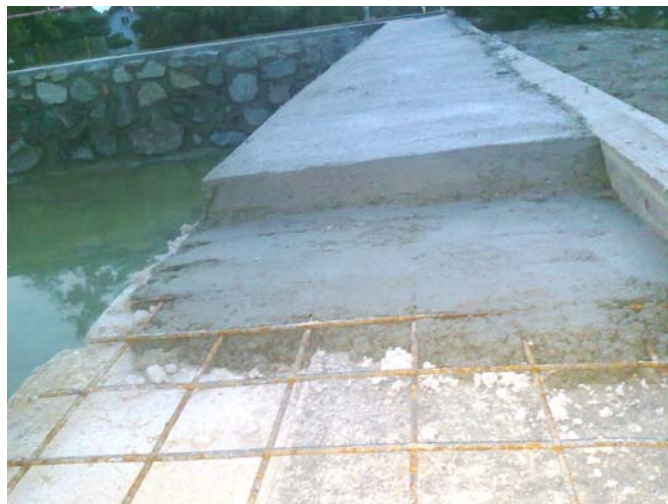
3. **Kontrolou přilnutí betonového zhlaví** bylo zjištěno, že na několika místech ( cca 10 % ploch ) vydává dutý ozvuk protože zhlaví není dostatečně přilnuto k podkladním vrstvám. ( podle sdělení zástupce investora bylo toto zhlaví již jednou z tohoto důvodu odbouráno a znovu nabetonováno )

V místě, kde je pouze kamenný obklad na původní betonovou zeď, je zhlaví nedobetonováno. Na tomto místě je na původní beton položena armovací síť, na kterou je betonováno zhlaví. Pro kvalitní spojení obou vrstev je nutné, aby tato síť byla kotvena k podkladní vrstvě ocelovými hmoždinkami v minimální četnosti 8 ks /m<sup>2</sup>. Pokud bude na původní vrstvě jen položena, bude docházet vlivem povětrnostních vlivů k postupnému celoplošnému oddělování v této spáře.

Na obrázku je viditelné vložení armovací sítě bez kotvení, které má sice ztužující účinek v hmotě zhlaví, ale ne v jeho přidrženosti k podkladu.

Toto hodnocení bude obdobné i u zhlaví prováděného přímo na zeď z lomového kamene, kde pokud podkladní vrstva nebyla dostatečně očištěna a zhlaví nebude kotveno, bude i zde docházet k postupnému oddělování.

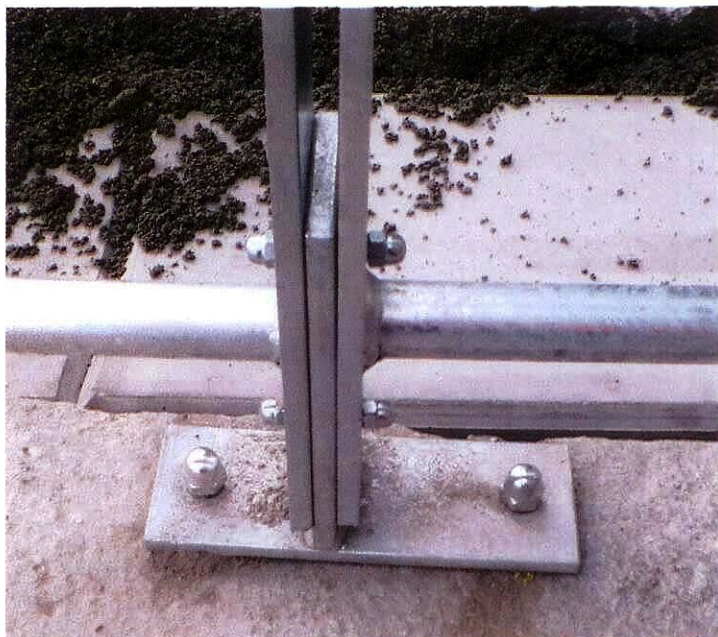
Příklad vhodnějšího ukotvení zábradlí, které je odolnější vůči povětrnostním vlivům

Zábradlí je opatřeno pouze ochranným nátěrem, vzhledem k osazení u vodní hladiny bude v místě styku s obkladem docházet ke značné korozi. V těchto místech se nátěr a zábradlí těžko opravuje bez vybourání kotvení, proto bylo vhodnější jako povrchovou úpravu použít galvanické zinkování a zábradlí osadit přes kotevní destičku a hmoždinky do kamenného obkladu.
